MEMORIA. La rehabilitación integral del antiguo edificio de BJC en Rubí, para dotarlo de un nuevo uso como biblioteca y centro cívico, propone la demolición de todos los muros de cerramiento y su sustitución por una celosía de hormigón prefabricado de color blanco, constituyendo una envolvente continua, ligera y permeable a la luz.

OBRA	Fachada de la Biblioteca Central de Rubí
LUGAR	Rubí, Barcelona
AUTORES	Pau Sierra - Màrius Quintana, arquitectes
CONSTRUCTORA	COPISA
AÑO EJECUCIÓN	2008-2009

ALZADOS, SECCIÓN 0 M 10 M E:1/750

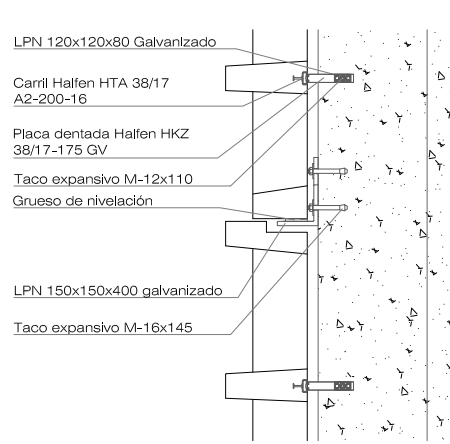
ANCLAJE A HORMIGÓN

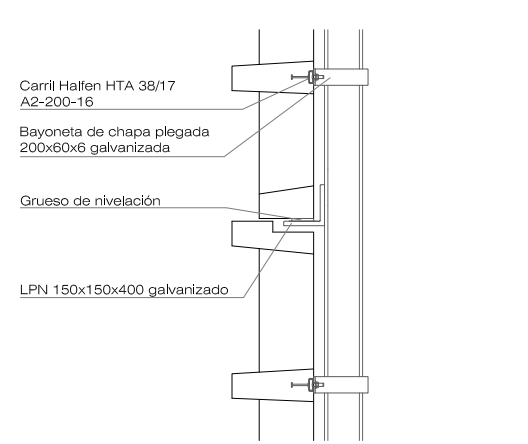
ANCLAJE A ACERO
